車輛查定報告

查定編號 CPF04740261217

廠牌 Make	BENZ
車型 Model	E-CLASS
年份 Year	2018/07
排氣量 Displacement	1,991
車身號碼 VIN	WDD2130421A52****
引擎號碼 Engine Number	無引擎號碼
現況實車里程 Mileage (僅揭露, 不具保證效力)	71,005

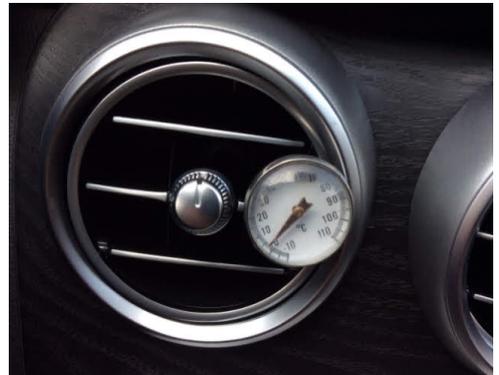
空調溫度

1. 檢查室外氣溫	27°C	2. 後空調冷氣作動中央出風口溫度	無此項目
3. 冷凝器散熱風扇有無運轉異常	正常	4. 前空調冷氣A/C開關燈號	正常
5. 前空調風速開關各段風速	正常	6. 前空調冷氣作動中央出風口溫度	8°C
7. 後空調冷氣A/C開關燈號	無此項目	8. 後空調風速開關各段風速	無此項目
