YES 車輛認證書

認證編號 CPF04740262001

廠牌 Make	KIA
車型 Model	PICANTO
年份 Year	2021/01
排氣量 Displacement	1,197
車身號碼 VIN	KNAB351AJMT76****
引擎號碼 Engine Number	無引擎號碼
現況實車里程 Mileage (僅揭露, 不具保證效力)	20,959

車輛認證總結報告 Vehicle Inspection Findings

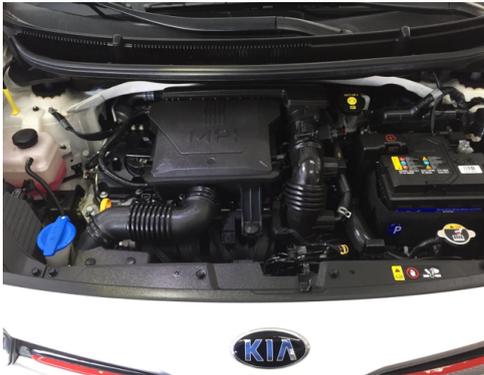
引擎室

1. 運轉時有無冒藍白煙、黑煙	正常	2. 水溫錶(燈)有無異常顯示	正常
3. 警告指示燈有無異常作動	正常	4. 機油油量、油質有無異常	正常
5. 外觀有無漏油/水跡象	正常	6. 運轉時有無抖動或異常聲響	正常
7. 外觀有無修補或龜裂跡象	正常	8. 冷卻風扇作動有無異常	正常
9. 加速有無不順暢或無法加速	正常	10. 高速運轉有無異常聲響	正常
11. 冷卻水有無添加防鏽劑	正常
