認證編號 CPF04740262019

## 車輛資料 Vehicle Information

| 車型 Model | MINI COUNTRYMAN |

## 車輛認證總結報告 Vehicle Inspection Findings

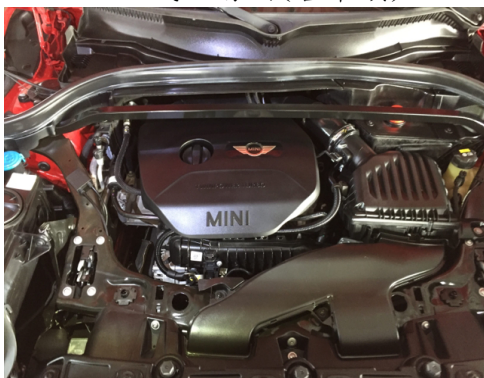
引擎室

本車引擎號碼無異常。
