YES 車輛認證書

認證編號 CPF04740262023

廠牌 Make	HONDA
車型 Model	FIT
年份 Year	2016/11
排氣量 Displacement	1,497
車身號碼 VIN	RKTGK5880HF00****
引擎號碼 Engine Number	***Z436028**
現況實車里程 Mileage (僅揭露, 不具保證效力)	162,055

車輛認證總結報告 Vehicle Inspection Findings

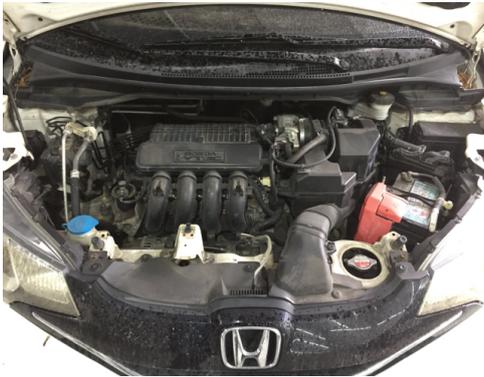
引擎室

1. 運轉時有無冒藍白煙、黑煙	正常	2. 水溫錶(燈)有無異常顯示	正常
3. 警告指示燈有無異常作動	正常	4. 機油油量、油質有無異常	正常
5. 外觀有無漏油/水跡象	正常	6. 運轉時有無抖動或異常聲響	正常
7. 外觀有無修補或龜裂跡象	正常	8. 冷卻風扇作動有無異常	正常
9. 加速有無不順暢或無法加速	正常	10. 高速運轉有無異常聲響	正常
11. 冷卻水有無添加防鏽劑	正常
