認證編號 CPF04740262025

## 車輛資料 Vehicle Information

## 車輛認證總結報告 Vehicle Inspection Findings

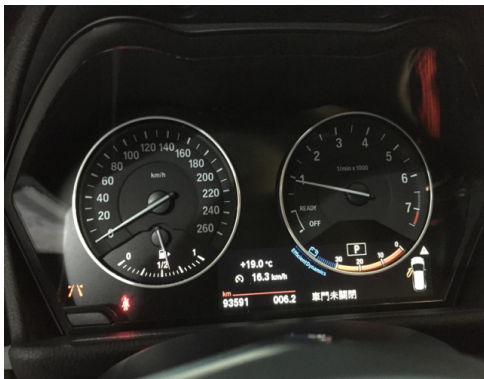
| 現況實車里程 Mileage<br>(僅揭露，不具保證效力) | 93,591 |

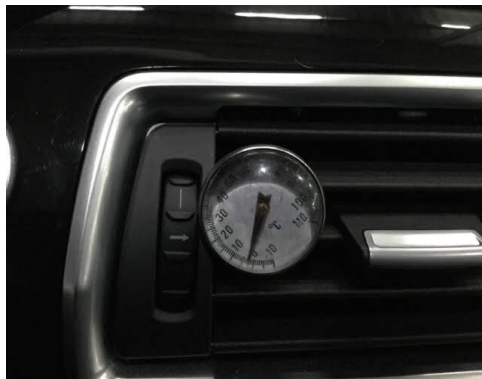
空調溫度

| 5. 前空調風速開關各段風速 | 正常 | 6. 前空調冷氣作動中央出風口溫度 | 8°C |
