認證編號 CPF04740262032

## 車輛資料 Vehicle Information

## 車輛認證總結報告 Vehicle Inspection Findings

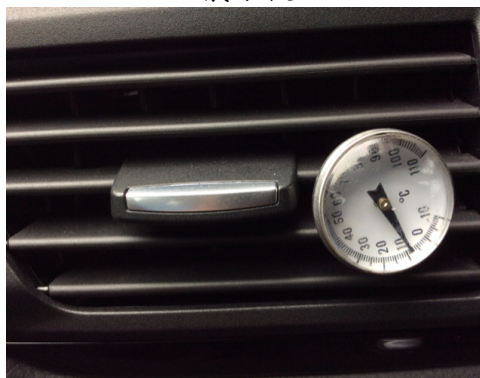
空調溫度

| 5. 前空調風速開關各段風速 | 正常 | 6. 前空調冷氣作動中央出風口溫度 | 8°C |
