YES 車輛認證書

認證編號 CPF04740262034

廠牌 Make	HYUNDAI
車型 Model	PORTER
年份 Year	2022/07
排氣量 Displacement	2,497
車身號碼 VIN	RFHRCE2KBNS00****
引擎號碼 Engine Number	***BN3882**
現況實車里程 Mileage (僅揭露, 不具保證效力)	87,933

車輛認證總結報告 Vehicle Inspection Findings

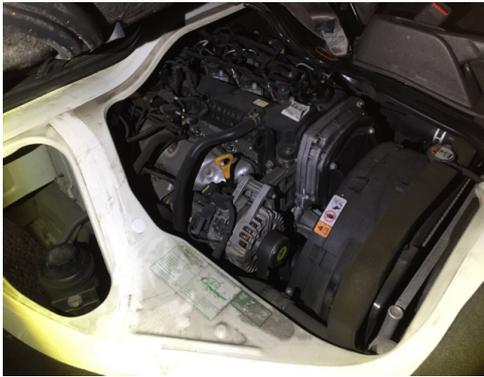
引擎室

1. 運轉時有無冒藍白煙、黑煙	正常	2. 水溫錶(燈)有無異常顯示	正常
3. 警告指示燈有無異常作動	正常	4. 機油油量、油質有無異常	正常
5. 外觀有無漏油/水跡象	正常	6. 運轉時有無抖動或異常聲響	正常
7. 外觀有無修補或龜裂跡象	正常	8. 冷卻風扇作動有無異常	正常
9. 加速有無不順暢或無法加速	正常	10. 高速運轉有無異常聲響	正常
11. 冷卻水有無添加防鏽劑	正常

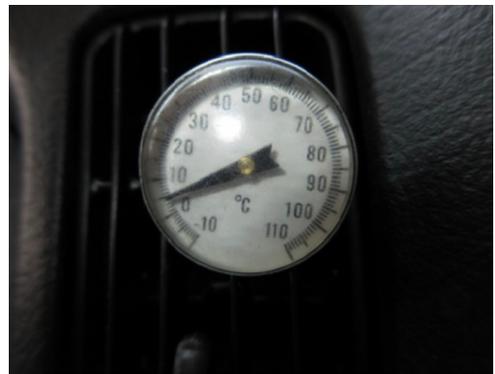
空調溫度

1. 檢查室外氣溫	27°C	2. 後空調冷氣作動中央出風口溫度	無此項目
3. 冷凝器散熱風扇有無運轉異常	正常	4. 前空調冷氣A/C開關燈號	正常
5. 前空調風速開關各段風速	正常	6. 前空調冷氣作動中央出風口溫度	8°C
7. 後空調冷氣A/C開關燈號	無此項目	8. 後空調風速開關各段風速	無此項目
