YES 車輛認證書

認證編號 CPF04740262042

廠牌 Make	TOYOTA
車型 Model	YARIS CROSS
年份 Year	2025/06
排氣量 Displacement	1,496
車身號碼 VIN	RJNAA8AF6S103****
引擎號碼 Engine Number	***Y4648**
現況實車里程 Mileage (僅揭露, 不具保證效力)	1,191

車輛認證總結報告 Vehicle Inspection Findings

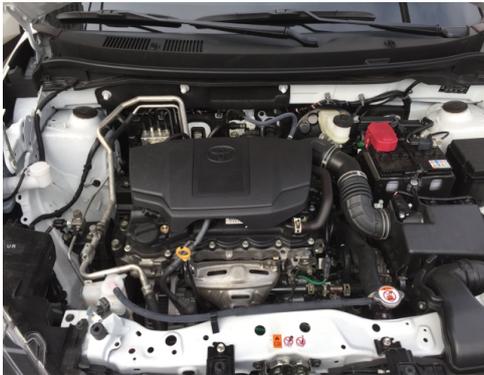
引擎室

1. 運轉時有無冒藍白煙、黑煙	正常	2. 水溫錶(燈)有無異常顯示	正常
3. 警告指示燈有無異常作動	正常	4. 機油油量、油質有無異常	正常
5. 外觀有無漏油/水跡象	正常	6. 運轉時有無抖動或異常聲響	正常
7. 外觀有無修補或龜裂跡象	正常	8. 冷卻風扇作動有無異常	正常
9. 加速有無不順暢或無法加速	正常	10. 高速運轉有無異常聲響	正常
11. 冷卻水有無添加防鏽劑	正常

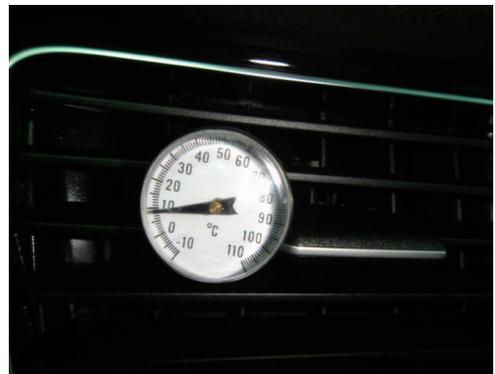
空調溫度

1. 檢查室外氣溫	27°C	2. 後空調冷氣作動中央出風口溫度	無此項目
3. 冷凝器散熱風扇有無運轉異常	正常	4. 前空調冷氣A/C開關燈號	正常
5. 前空調風速開關各段風速	正常	6. 前空調冷氣作動中央出風口溫度	8°C
7. 後空調冷氣A/C開關燈號	無此項目	8. 後空調風速開關各段風速	無此項目
