YES 車輛認證書

認證編號 CPF04740262043

廠牌 Make	NISSAN
車型 Model	SUPER SENTRA
年份 Year	2025/03
排氣量 Displacement	1,598
車身號碼 VIN	RF5SGAB18SS00****
引擎號碼 Engine Number	***681398**
現況實車里程 Mileage (僅揭露, 不具保證效力)	8,569

車輛認證總結報告 Vehicle Inspection Findings

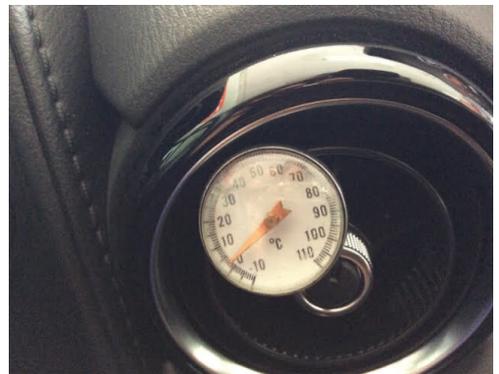
空調溫度

1. 檢查室外氣溫	27°C	2. 後空調冷氣作動中央出風口溫度	無此項目
3. 冷凝器散熱風扇有無運轉異常	正常	4. 前空調冷氣A/C開關燈號	正常
5. 前空調風速開關各段風速	正常	6. 前空調冷氣作動中央出風口溫度	8°C
7. 後空調冷氣A/C開關燈號	無此項目	8. 後空調風速開關各段風速	無此項目
