# YES 車輛查定報告

## 車輛認證總結報告 Vehicle Inspection Findings

廠牌：TOYOTA  
排檔型式：自排  
儀表里程數：15,352

車型：ALTIS  
引擎號碼：\*\*\*Y9202\*\*  
車身號碼：ZWE211~001\*\*\*\*

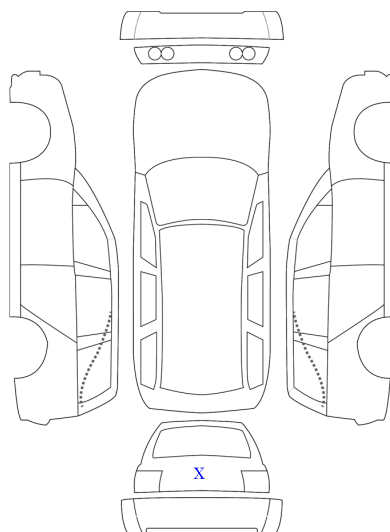
車體外觀圖

正後方有鈑修痕。

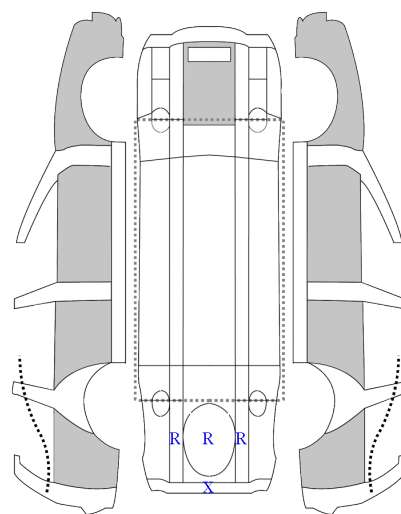
車骨結構圖

無任何異常之痕跡。
