認證編號 CPF04740262054

## 車輛資料 Vehicle Information

## 車輛認證總結報告 Vehicle Inspection Findings

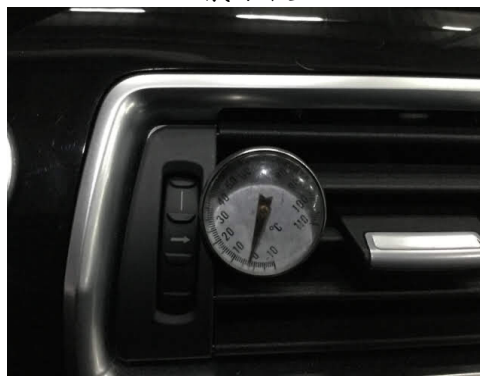
空調溫度

| 5. 前空調風速開關各段風速 | 正常 | 6. 前空調冷氣作動中央出風口溫度 | 8°C |
