認證編號 CPF04740262059

## 車輛資料 Vehicle Information

## 車輛認證總結報告 Vehicle Inspection Findings

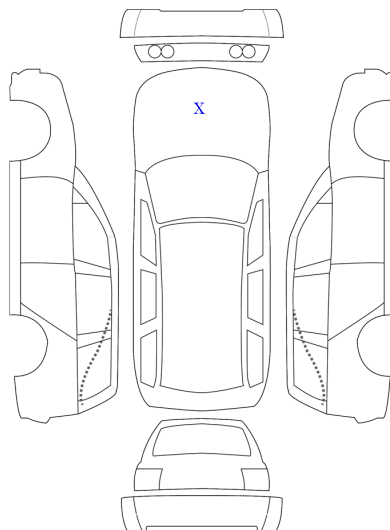
車體外觀圖

本車體骨架結構無修復跡象。

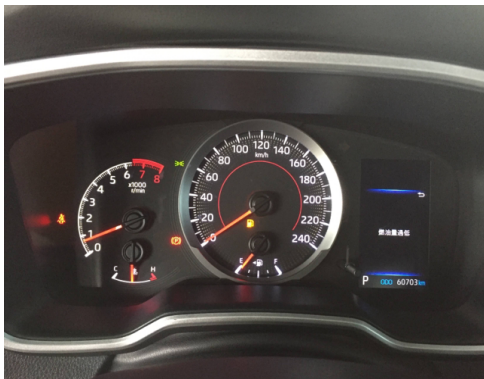
| 現況實車里程 Mileage<br>(僅揭露，不具保證效力) | 60,703 |

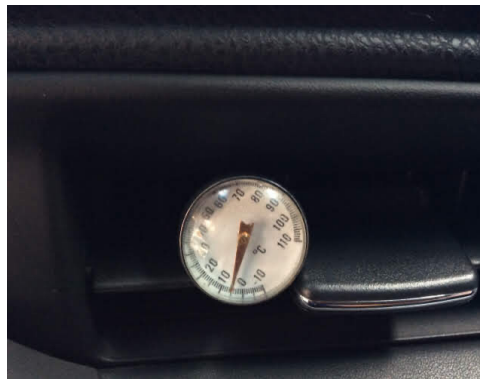
空調溫度

| 5. 前空調風速開關各段風速 | 正常 | 6. 前空調冷氣作動中央出風口溫度 | 8°C |
