認證編號 CPF04740262064

## 車輛資料 Vehicle Information

## 車輛認證總結報告 Vehicle Inspection Findings

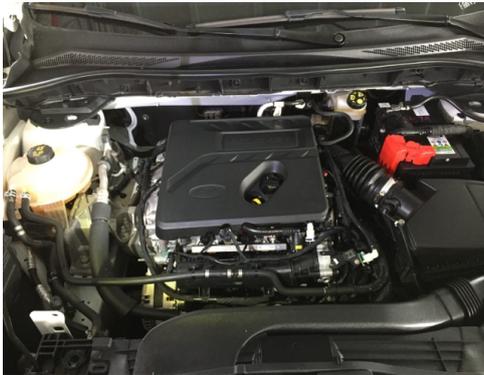
引擎室

1. 運轉時有無冒藍白煙、黑煙	正常	2. 水溫錶(燈)有無異常顯示	正常
3. 警告指示燈有無異常作動	正常	4. 機油油量、油質有無異常	正常
5. 外觀有無漏油/水跡象	正常	6. 運轉時有無抖動或異常聲響	正常
7. 外觀有無修補或龜裂跡象	正常	8. 冷卻風扇作動有無異常	正常
9. 加速有無不順暢或無法加速	正常	10. 高速運轉有無異常聲響	正常
11. 冷卻水有無添加防鏽劑	正常
