認證編號 CPF04740262068

## 車輛資料 Vehicle Information

| 廠牌 Make | TOYOTA |
| 車型 Model | ALTIS |

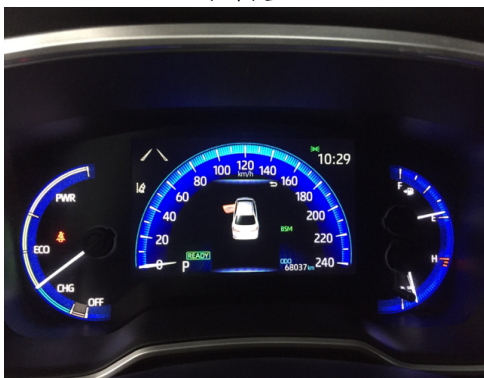
| 現況實車里程 Mileage<br>(僅揭露，不具保證效力) | 68,037 |
