# YES 車輛認證書

認證編號 CPF04740262090

| 車型 Model | FOCUS |
| 年份 Year | 2025/09 |

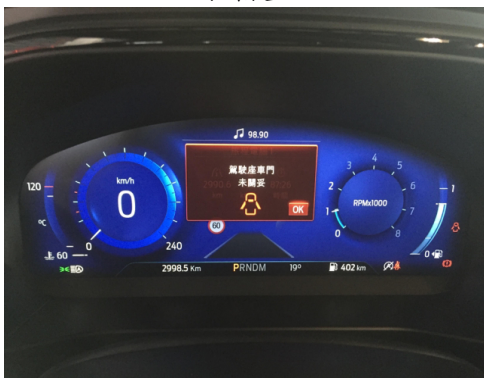
| 現況實車里程 Mileage<br>(僅揭露，不具保證效力) | 2,998 |
