YES 車輛認證書

認證編號 CPF04740262092

廠牌 Make	HYUNDAI
車型 Model	QT
年份 Year	2024/01
排氣量 Displacement	2,776
車身號碼 VIN	RFHQ1HDBRS00****
引擎號碼 Engine Number	***752**
現況實車里程 Mileage (僅揭露, 不具保證效力)	26,289

車輛認證總結報告 Vehicle Inspection Findings

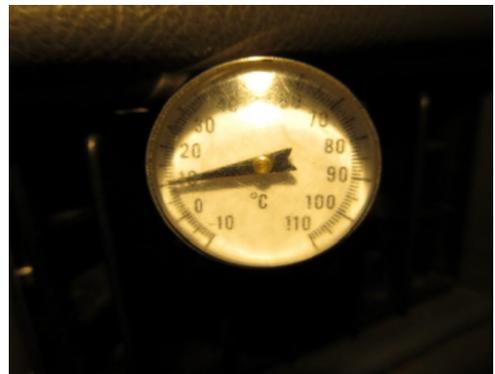
空調溫度

1. 檢查室外氣溫	27°C	2. 後空調冷氣作動中央出風口溫度	無此項目
3. 冷凝器散熱風扇有無運轉異常	正常	4. 前空調冷氣A/C開關燈號	正常
5. 前空調風速開關各段風速	正常	6. 前空調冷氣作動中央出風口溫度	8°C
7. 後空調冷氣A/C開關燈號	無此項目	8. 後空調風速開關各段風速	無此項目
