查定編號 CPF04740262095

車輛資料 Vehicle Information

廠牌 Make	NISSAN
車型 Model	LIVINA
年份 Year	2018/02
排氣量 Displacement	1,598
車身號碼 VIN	L11GMA03****
引擎號碼 Engine Number	***674135**
現況實車里程 Mileage (僅揭露, 不具保證效力)	79,030

車輛認證總結報告 Vehicle Inspection Findings

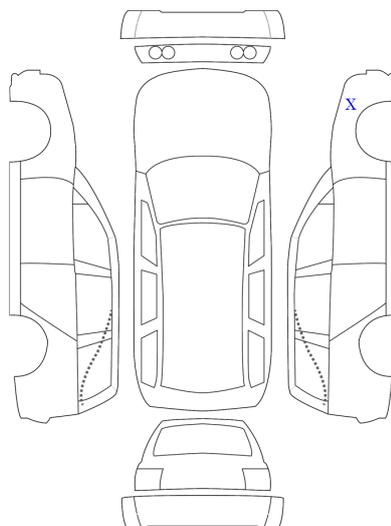
車體外觀圖

右前方有鈹修痕。
正前方有鈹修痕。
正後方有鈹修痕。
車體正下方有鈹修痕。

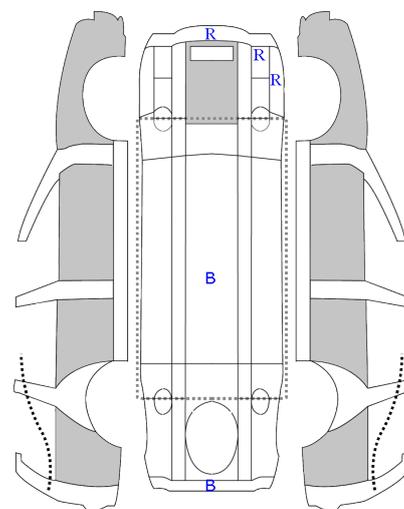
車骨結構圖

無任何異常之痕跡。
無任何異常之痕跡。
無任何泡水之痕跡。
異常
