**查定編號** CPF04740262098

## 車輛資料 Vehicle Information

廠牌 Make	TOYOTA
車型 Model	YARIS
年份 Year	2020/11
排氣量 Displacement	1,496
車身號碼 VIN	NSP151~410****
引擎號碼 Engine Number	***X6341**
現況實車里程 Mileage (僅揭露, 不具保證效力)	131,517

## 車輛認證總結報告 Vehicle Inspection Findings

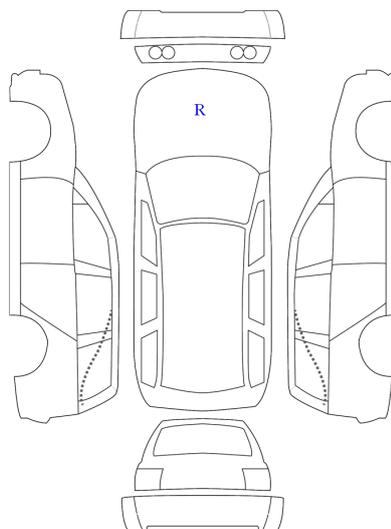
車體外觀圖

正前方有鈹修痕。

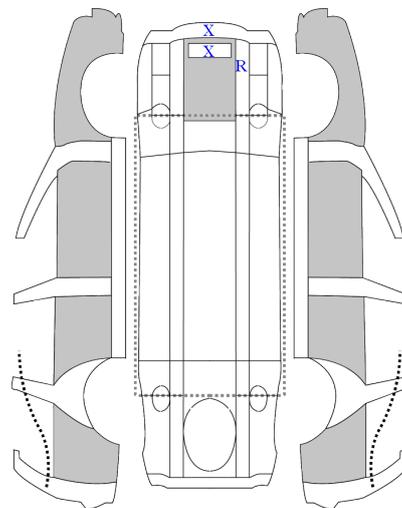
車骨結構圖

無任何異常之痕跡。

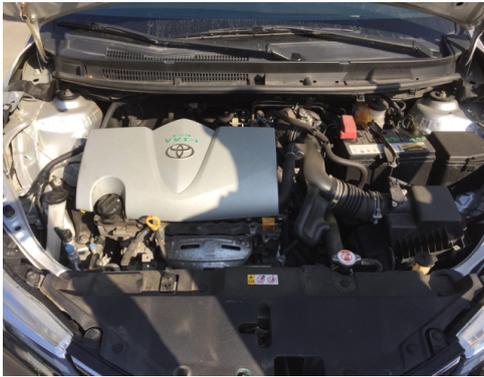
引擎室

1. 運轉時有無冒藍白煙、黑煙	正常	2. 水溫錶(燈)有無異常顯示	正常
3. 警告指示燈有無異常作動	正常	4. 機油油量、油質有無異常	正常
5. 外觀有無漏油/水跡象	正常	6. 運轉時有無抖動或異常聲響	正常
7. 外觀有無修補或龜裂跡象	正常	8. 冷卻風扇作動有無異常	正常
9. 加速有無不順暢或無法加速	正常	10. 高速運轉有無異常聲響	正常
11. 冷卻水有無添加防鏽劑	正常
