YES 車輛認證書

認證編號 CPF04740262101

廠牌 Make	VW
車型 Model	CADDY
年份 Year	2022/12
排氣量 Displacement	1,498
車身號碼 VIN	WV1ZZZSK2NX06****
引擎號碼 Engine Number	無引擎號碼
現況實車里程 Mileage (僅揭露, 不具保證效力)	31,559

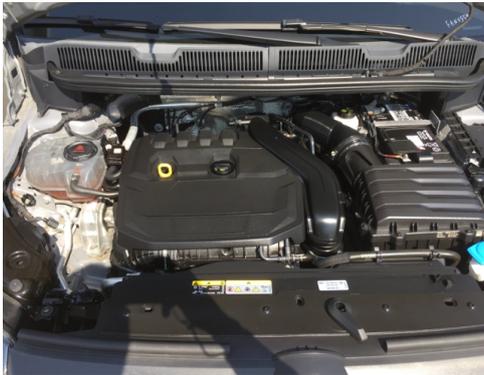
引擎室

1. 運轉時有無冒藍白煙、黑煙	正常	2. 水溫錶(燈)有無異常顯示	正常
3. 警告指示燈有無異常作動	正常	4. 機油油量、油質有無異常	正常
5. 外觀有無漏油/水跡象	正常	6. 運轉時有無抖動或異常聲響	正常
7. 外觀有無修補或龜裂跡象	正常	8. 冷卻風扇作動有無異常	正常
9. 加速有無不順暢或無法加速	正常	10. 高速運轉有無異常聲響	正常
11. 冷卻水有無添加防鏽劑	正常

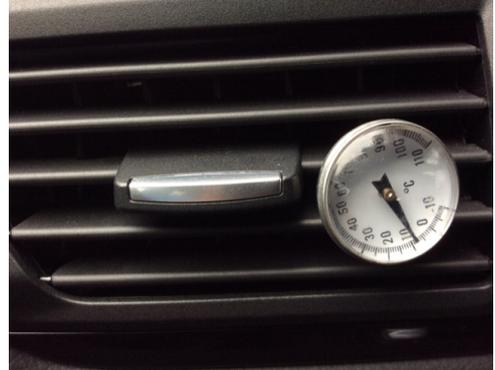
空調溫度

1. 檢查室外氣溫	27°C	2. 後空調冷氣作動中央出風口溫度	無此項目
3. 冷凝器散熱風扇有無運轉異常	正常	4. 前空調冷氣A/C開關燈號	正常
5. 前空調風速開關各段風速	正常	6. 前空調冷氣作動中央出風口溫度	8°C
7. 後空調冷氣A/C開關燈號	無此項目	8. 後空調風速開關各段風速	無此項目
