車輛查定報告

查定編號 CPF04740262116

廠牌 Make	MAZDA
車型 Model	CX-5
年份 Year	2021/06
排氣量 Displacement	1,998
車身號碼 VIN	JM7KF2W7A0069****
引擎號碼 Engine Number	無引擎號碼
現況實車里程 Mileage (僅揭露, 不具保證效力)	24,322

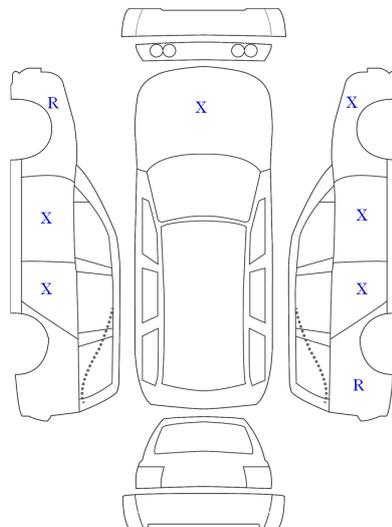
車體外觀圖

右側有鈹修痕。
右前方有鈹修痕。
右後方有鈹修痕。
左側有鈹修痕。
左前方有鈹修痕。
正前方有鈹修痕。

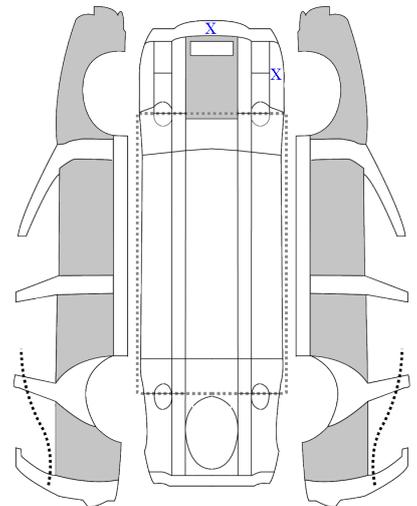
車骨結構圖

無此檢查項目
無任何異常之痕跡。
無任何泡水之痕跡。
異常

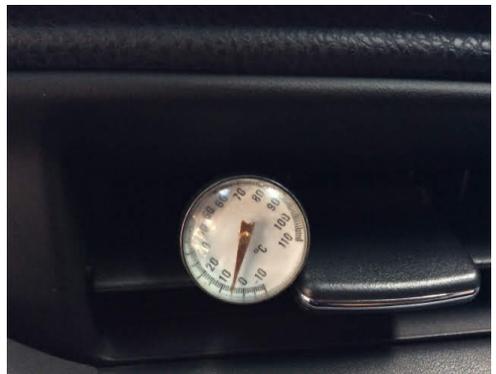
空調溫度

1. 檢查室外氣溫	27°C	2. 後空調冷氣作動中央出風口溫度	無此項目
3. 冷凝器散熱風扇有無運轉異常	正常	4. 前空調冷氣A/C開關燈號	正常
5. 前空調風速開關各段風速	正常	6. 前空調冷氣作動中央出風口溫度	8°C
7. 後空調冷氣A/C開關燈號	無此項目	8. 後空調風速開關各段風速	無此項目
