# YES 車輛認證書

認證編號 CPF04740262119

| 車型 Model | ALTIS |
| 年份 Year | 2014/03 |

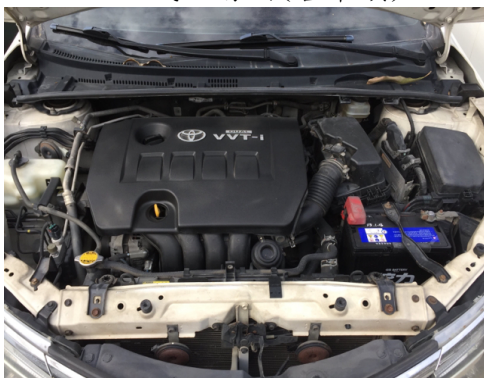
引擎室

本車引擎號碼無異常。

| 5. 外觀有無漏油/水跡象 | 正常 | 6. 運轉時有無抖動或異常聲響 | 正常 |
