查定編號 CPF04740262134

| 廠牌 Make | TOYOTA |
| 車型 Model | VIOS |

車輛認證總結報告 Vehicle Inspection Findings

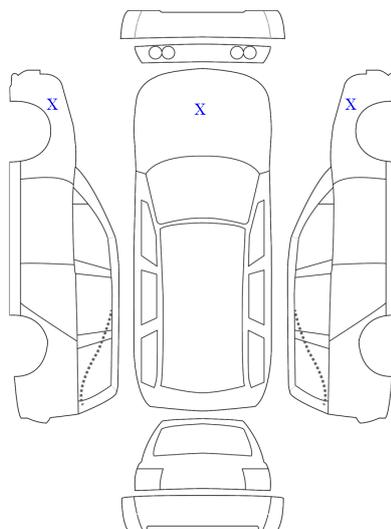
車體外觀圖

右前方有鈹修痕。
左前方有鈹修痕。
正前方有鈹修痕。
