YES 車輛認證書

認證編號 CPF04740262139

廠牌 Make	BMW
車型 Model	1 SERIES
年份 Year	2021/10
排氣量 Displacement	1,499
車身號碼 VIN	WBA7K310XN7K1****
引擎號碼 Engine Number	無引擎號碼
現況實車里程 Mileage (僅揭露, 不具保證效力)	74,904

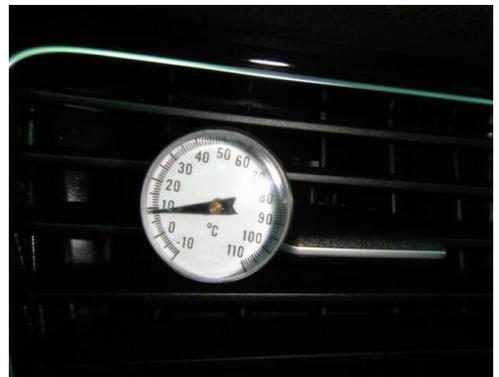
空調溫度

1. 檢查室外氣溫	27°C	2. 後空調冷氣作動中央出風口溫度	無此項目
3. 冷凝器散熱風扇有無運轉異常	正常	4. 前空調冷氣A/C開關燈號	正常
5. 前空調風速開關各段風速	正常	6. 前空調冷氣作動中央出風口溫度	8°C
7. 後空調冷氣A/C開關燈號	無此項目	8. 後空調風速開關各段風速	無此項目
