YES 車輛認證書

認證編號 CPF04740263005

廠牌 Make	MITSUBISHI
車型 Model	ZINGER
年份 Year	2020/06
排氣量 Displacement	2,378
車身號碼 VIN	A608****
引擎號碼 Engine Number	***9S4NSYG96**
現況實車里程 Mileage (僅揭露, 不具保證效力)	49,214

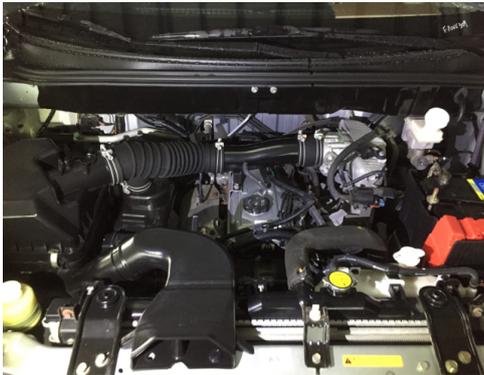
引擎室

1. 運轉時有無冒藍白煙、黑煙	正常	2. 水溫錶(燈)有無異常顯示	正常
3. 警告指示燈有無異常作動	正常	4. 機油油量、油質有無異常	正常
5. 外觀有無漏油/水跡象	正常	6. 運轉時有無抖動或異常聲響	正常
7. 外觀有無修補或龜裂跡象	正常	8. 冷卻風扇作動有無異常	正常
9. 加速有無不順暢或無法加速	正常	10. 高速運轉有無異常聲響	正常
11. 冷卻水有無添加防鏽劑	正常

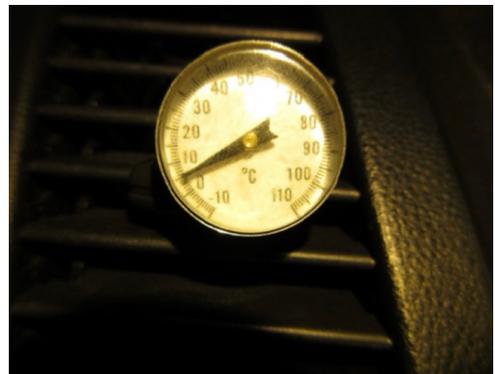
空調溫度

1. 檢查室外氣溫	27°C	2. 後空調冷氣作動中央出風口溫度	無此項目
3. 冷凝器散熱風扇有無運轉異常	正常	4. 前空調冷氣A/C開關燈號	正常
5. 前空調風速開關各段風速	正常	6. 前空調冷氣作動中央出風口溫度	8°C
7. 後空調冷氣A/C開關燈號	無此項目	8. 後空調風速開關各段風速	無此項目
