YES 車輛認證書

認證編號 CPF04740263008

廠牌 Make	BENZ
車型 Model	GLA-CLASS
年份 Year	2022/07
排氣量 Displacement	1,332
車身號碼 VIN	WIN2477841J42****
引擎號碼 Engine Number	無引擎號碼
現況實車里程 Mileage (僅揭露, 不具保證效力)	44,238

車輛認證總結報告 Vehicle Inspection Findings

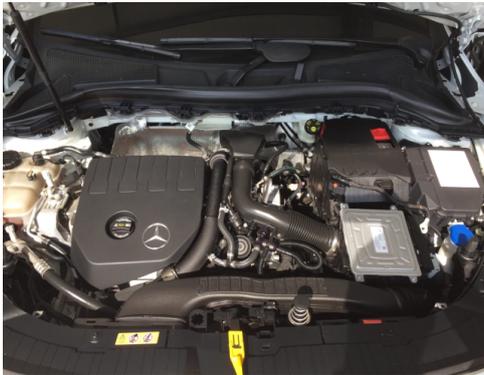
引擎室

1. 運轉時有無冒藍白煙、黑煙	正常	2. 水溫錶(燈)有無異常顯示	正常
3. 警告指示燈有無異常作動	正常	4. 機油油量、油質有無異常	正常
5. 外觀有無漏油/水跡象	正常	6. 運轉時有無抖動或異常聲響	正常
7. 外觀有無修補或龜裂跡象	正常	8. 冷卻風扇作動有無異常	正常
9. 加速有無不順暢或無法加速	正常	10. 高速運轉有無異常聲響	正常
11. 冷卻水有無添加防鏽劑	正常

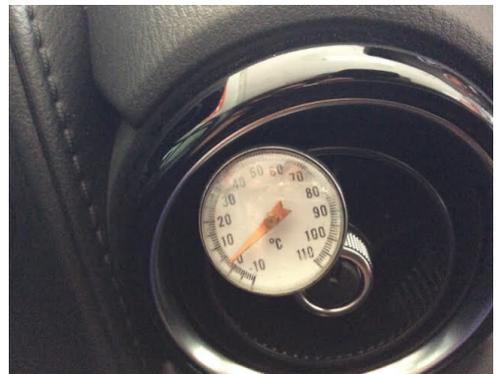
空調溫度

1. 檢查室外氣溫	27°C	2. 後空調冷氣作動中央出風口溫度	無此項目
3. 冷凝器散熱風扇有無運轉異常	正常	4. 前空調冷氣A/C開關燈號	正常
5. 前空調風速開關各段風速	正常	6. 前空調冷氣作動中央出風口溫度	8°C
7. 後空調冷氣A/C開關燈號	無此項目	8. 後空調風速開關各段風速	無此項目
