認證編號 CPF04740263009

## 車輛資料 Vehicle Information

| 廠牌 Make | MITSUBISHI |
| 車型 Model | ZINGER |

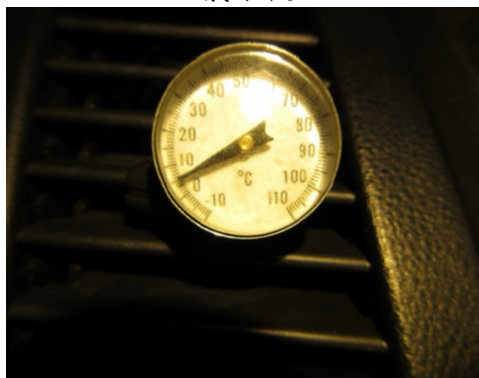
空調溫度

| 5. 前空調風速開關各段風速 | 正常 | 6. 前空調冷氣作動中央出風口溫度 | 8°C |
