YES 車輛查定報告

查定編號 CPF04740263012

廠牌 Make	NISSAN
車型 Model	LIVINA
年份 Year	2019/01
排氣量 Displacement	1,598
車身號碼 VIN	L11GMB00****
引擎號碼 Engine Number	***674885**
現況實車里程 Mileage (僅揭露, 不具保證效力)	146,637

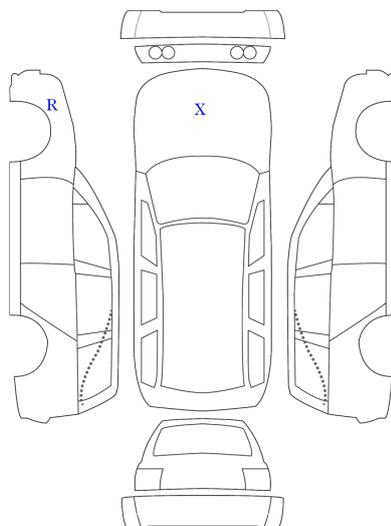
車體外觀圖

左前方有鈹修痕。
正前方有鈹修痕。
正後方有鈹修痕。

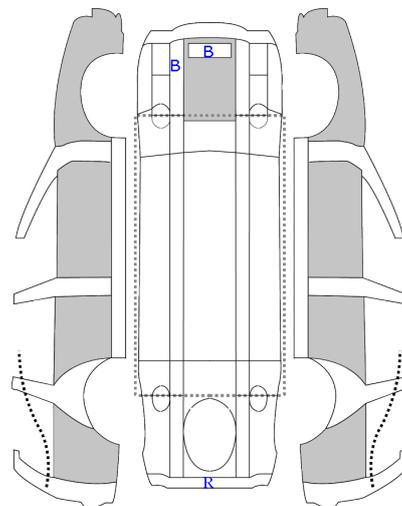
車骨結構圖

無任何異常之痕跡。
無任何異常之痕跡。
無任何泡水之痕跡。
異常
