YES 車輛認證書

受檢測車輛通過YES認證鑑定標準
This vehicle has passed the YES Evaluation Standard

認證編號 CPF04740263013

廠牌 Make	MITSUBISHI
車型 Model	ZINGER
年份 Year	2023/01
排氣量 Displacement	2,378
車身號碼 VIN	RKMASVAN6PY10****
引擎號碼 Engine Number	***9S4NABA20**
現況實車里程 Mileage (僅揭露, 不具保證效力)	16,759

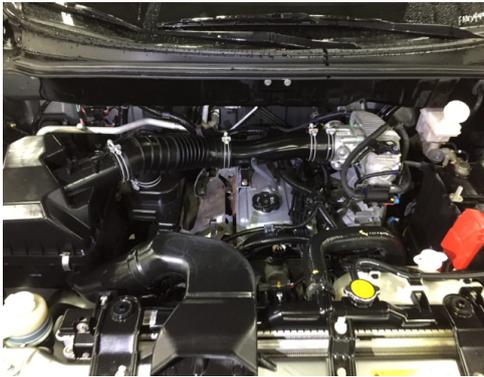
引擎室

1. 運轉時有無冒藍白煙、黑煙	正常	2. 水溫錶(燈)有無異常顯示	正常
3. 警告指示燈有無異常作動	正常	4. 機油油量、油質有無異常	正常
5. 外觀有無漏油/水跡象	正常	6. 運轉時有無抖動或異常聲響	正常
7. 外觀有無修補或龜裂跡象	正常	8. 冷卻風扇作動有無異常	正常
9. 加速有無不順暢或無法加速	正常	10. 高速運轉有無異常聲響	正常
11. 冷卻水有無添加防鏽劑	正常
