YES 車輛認證書

認證編號 CPF04740263017

車輛資料 Vehicle Information

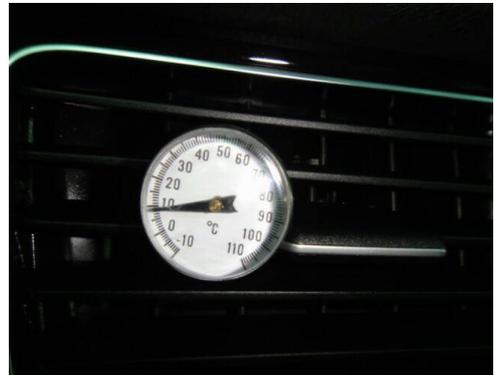
空調溫度

1. 檢查室外氣溫	27°C	2. 後空調冷氣作動中央出風口溫度	無此項目
3. 冷凝器散熱風扇有無運轉異常	正常	4. 前空調冷氣A/C開關燈號	正常
5. 前空調風速開關各段風速	正常	6. 前空調冷氣作動中央出風口溫度	8°C
7. 後空調冷氣A/C開關燈號	無此項目	8. 後空調風速開關各段風速	無此項目
