YES 車輛認證書

認證編號 CPF04740263020

廠牌 Make	HYUNDAI
車型 Model	STAREX
年份 Year	2021/01
排氣量 Displacement	2,497
車身號碼 VIN	KMHWH81KBMU18****
引擎號碼 Engine Number	無引擎號碼
現況實車里程 Mileage (僅揭露, 不具保證效力)	86,690

車輛認證總結報告 Vehicle Inspection Findings

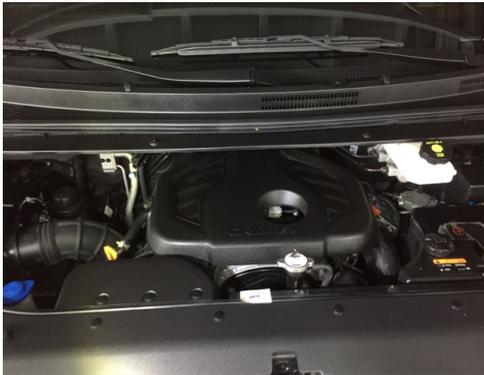
引擎室

1. 運轉時有無冒藍白煙、黑煙	正常	2. 水溫錶(燈)有無異常顯示	正常
3. 警告指示燈有無異常作動	正常	4. 機油油量、油質有無異常	正常
5. 外觀有無漏油/水跡象	正常	6. 運轉時有無抖動或異常聲響	正常
7. 外觀有無修補或龜裂跡象	正常	8. 冷卻風扇作動有無異常	正常
9. 加速有無不順暢或無法加速	正常	10. 高速運轉有無異常聲響	正常
11. 冷卻水有無添加防鏽劑	正常

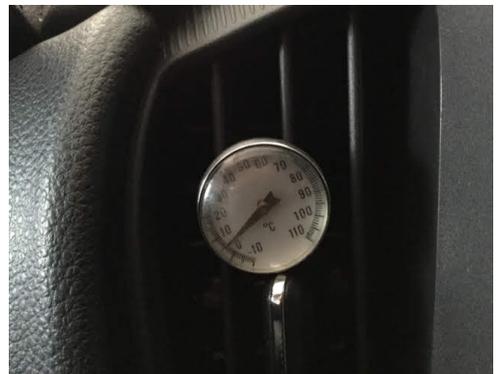
空調溫度

1. 檢查室外氣溫	27°C	2. 後空調冷氣作動中央出風口溫度	無此項目
3. 冷凝器散熱風扇有無運轉異常	正常	4. 前空調冷氣A/C開關燈號	正常
5. 前空調風速開關各段風速	正常	6. 前空調冷氣作動中央出風口溫度	8°C
7. 後空調冷氣A/C開關燈號	無此項目	8. 後空調風速開關各段風速	無此項目
