YES 車輛認證書

認證編號 CPF04740263023

廠牌 Make	TOYOTA
車型 Model	YARIS CROSS
年份 Year	2023/11
排氣量 Displacement	1,496
車身號碼 VIN	RJNAA8AFXS102****
引擎號碼 Engine Number	***Y1458**
現況實車里程 Mileage (僅揭露, 不具保證效力)	16,952

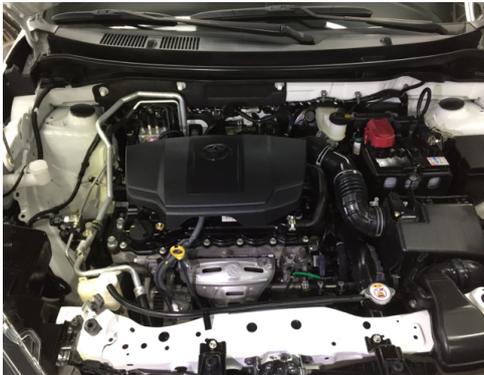
引擎室

1. 運轉時有無冒藍白煙、黑煙	正常	2. 水溫錶(燈)有無異常顯示	正常
3. 警告指示燈有無異常作動	正常	4. 機油油量、油質有無異常	正常
5. 外觀有無漏油/水跡象	正常	6. 運轉時有無抖動或異常聲響	正常
7. 外觀有無修補或龜裂跡象	正常	8. 冷卻風扇作動有無異常	正常
9. 加速有無不順暢或無法加速	正常	10. 高速運轉有無異常聲響	正常
11. 冷卻水有無添加防鏽劑	正常
