YES 車輛認證書

認證編號 CPF04740263024

廠牌 Make	FORD
車型 Model	FOCUS
年份 Year	2025/08
排氣量 Displacement	1,497
車身號碼 VIN	RHAATZ5EXS200****
引擎號碼 Engine Number	***6743**
現況實車里程 Mileage (僅揭露, 不具保證效力)	3,287

車輛認證總結報告 Vehicle Inspection Findings

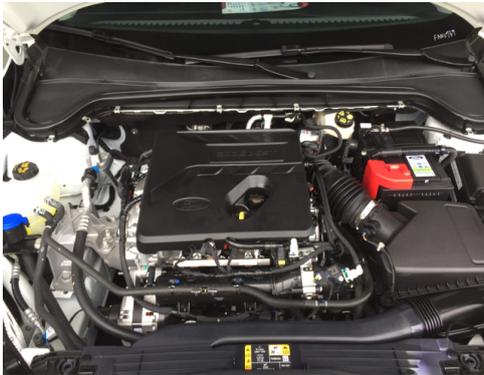
引擎室

1. 運轉時有無冒藍白煙、黑煙	正常	2. 水溫錶(燈)有無異常顯示	正常
3. 警告指示燈有無異常作動	正常	4. 機油油量、油質有無異常	正常
5. 外觀有無漏油/水跡象	正常	6. 運轉時有無抖動或異常聲響	正常
7. 外觀有無修補或龜裂跡象	正常	8. 冷卻風扇作動有無異常	正常
9. 加速有無不順暢或無法加速	正常	10. 高速運轉有無異常聲響	正常
11. 冷卻水有無添加防鏽劑	正常

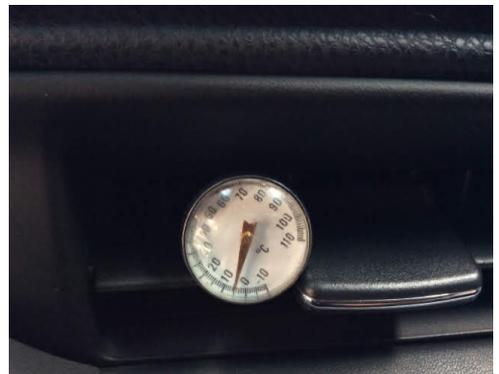
空調溫度

1. 檢查室外氣溫	27°C	2. 後空調冷氣作動中央出風口溫度	無此項目
3. 冷凝器散熱風扇有無運轉異常	正常	4. 前空調冷氣A/C開關燈號	正常
5. 前空調風速開關各段風速	正常	6. 前空調冷氣作動中央出風口溫度	8°C
7. 後空調冷氣A/C開關燈號	無此項目	8. 後空調風速開關各段風速	無此項目
