認證編號 CPF04740263026

## 車輛資料 Vehicle Information

## 車輛認證總結報告 Vehicle Inspection Findings

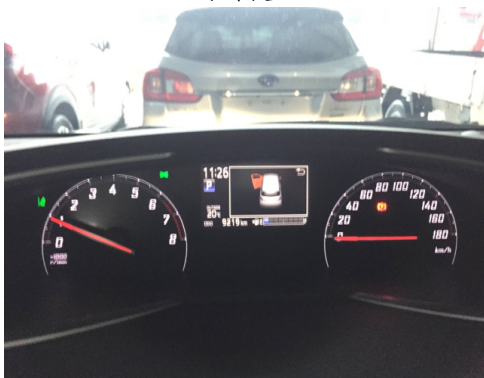
| 現況實車里程 Mileage<br>(僅揭露，不具保證效力) | 9,219 |
