YES 車輛認證書

受檢測車輛通過YES認證鑑定標準
This vehicle has passed the YES Evaluation Standard

認證編號 CPF04740263029

廠牌 Make	HONDA
車型 Model	HR-V
年份 Year	2024/01
排氣量 Displacement	1,498
車身號碼 VIN	RKTRV3870RF10****
引擎號碼 Engine Number	***ZH92325**
現況實車里程 Mileage (僅揭露, 不具保證效力)	31,402

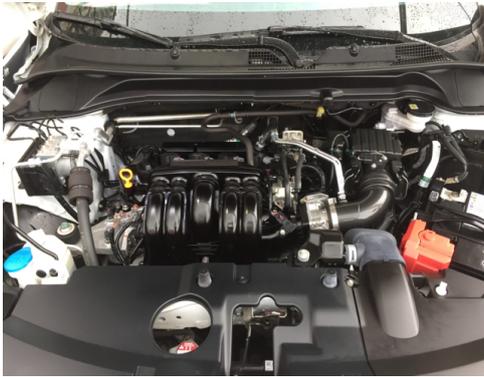
引擎室

1. 運轉時有無冒藍白煙、黑煙	正常	2. 水溫錶(燈)有無異常顯示	正常
3. 警告指示燈有無異常作動	正常	4. 機油油量、油質有無異常	正常
5. 外觀有無漏油/水跡象	正常	6. 運轉時有無抖動或異常聲響	正常
7. 外觀有無修補或龜裂跡象	正常	8. 冷卻風扇作動有無異常	正常
9. 加速有無不順暢或無法加速	正常	10. 高速運轉有無異常聲響	正常
11. 冷卻水有無添加防鏽劑	正常
