YES 車輛認證書

認證編號 CPF04740263030

| 廠牌 Make | HONDA |
| 車型 Model | CR-V |

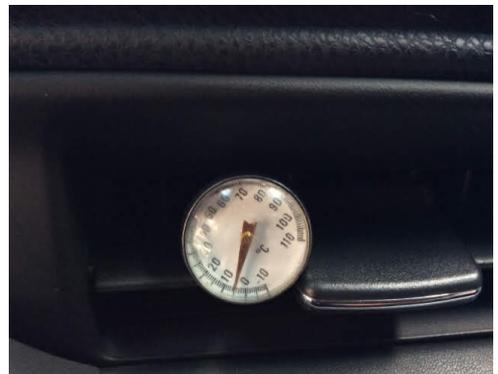
空調溫度

| 5. 前空調風速開關各段風速 | 正常 | 6. 前空調冷氣作動中央出風口溫度 | 8°C |
