# YES 車輛認證書

認證編號 CPF04740263036

廠牌 Make	LAND ROVER
車型 Model	EVOQUE
年份 Year	2020/10
排氣量 Displacement	1,997
車身號碼 VIN	SALZA2BX3LH11****
引擎號碼 Engine Number	無引擎號碼
現況實車里程 Mileage (僅揭露, 不具保證效力)	46,878

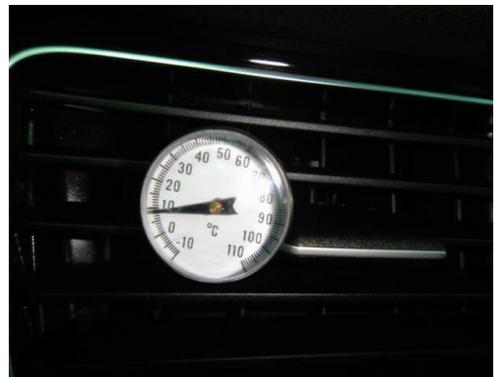
空調溫度

1. 檢查室外氣溫	27°C	2. 後空調冷氣作動中央出風口溫度	無此項目
3. 冷凝器散熱風扇有無運轉異常	正常	4. 前空調冷氣A/C開關燈號	正常
5. 前空調風速開關各段風速	正常	6. 前空調冷氣作動中央出風口溫度	8°C
7. 後空調冷氣A/C開關燈號	無此項目	8. 後空調風速開關各段風速	無此項目
