認證編號 CPF04740263039

## 車輛資料 Vehicle Information

## 車輛認證總結報告 Vehicle Inspection Findings

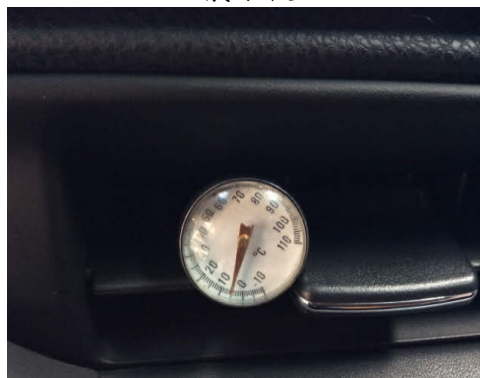
空調溫度

| 5. 前空調風速開關各段風速 | 正常 | 6. 前空調冷氣作動中央出風口溫度 | 8°C |
