YES 車輛認證書

認證編號 CPF04740263040

廠牌 Make	SUZUKI
車型 Model	CARRY
年份 Year	2024/09
排氣量 Displacement	1,462
車身號碼 VIN	MHYHDC61T0022****
引擎號碼 Engine Number	無引擎號碼
現況實車里程 Mileage (僅揭露, 不具保證效力)	472

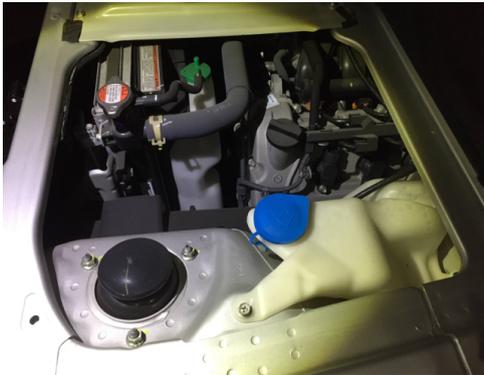
引擎室

1. 運轉時有無冒藍白煙、黑煙	正常	2. 水溫錶(燈)有無異常顯示	正常
3. 警告指示燈有無異常作動	正常	4. 機油油量、油質有無異常	正常
5. 外觀有無漏油/水跡象	正常	6. 運轉時有無抖動或異常聲響	正常
7. 外觀有無修補或龜裂跡象	正常	8. 冷卻風扇作動有無異常	正常
9. 加速有無不順暢或無法加速	正常	10. 高速運轉有無異常聲響	正常
11. 冷卻水有無添加防鏽劑	正常
