YES 車輛查定報告

查定編號 CPF04740263041

廠牌 Make	TOYOTA
車型 Model	VIOS
年份 Year	2022/07
排氣量 Displacement	1,496
車身號碼 VIN	NSP151~413****
引擎號碼 Engine Number	***X8772**
現況實車里程 Mileage (僅揭露, 不具保證效力)	71,802

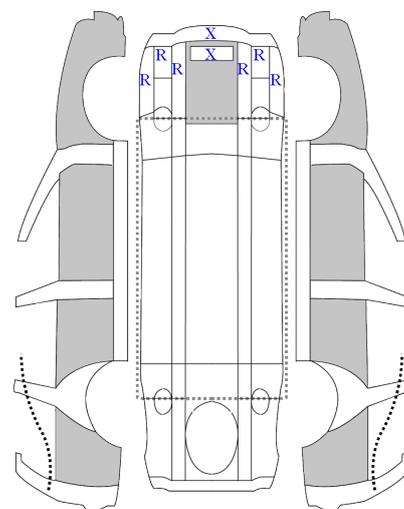
車骨結構圖

無任何異常之痕跡。
無任何異常之痕跡。
無任何泡水之痕跡。
異常

- Ⓢ 鈑件鏽蝕、斑剝或鏽穿
- B 受損面積約一個拳頭(含)以上
- R 鈑件校正痕跡
- X 更換
