# YES 車輛認證書

認證編號 CPF04740263047

| 廠牌 Make | FORD |
| 車型 Model | FOCUS |

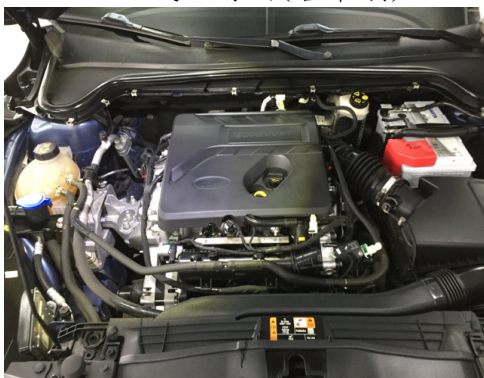
引擎室

| 5. 外觀有無漏油/水跡象 | 正常 | 6. 運轉時有無抖動或異常聲響 | 正常 |
