YES 車輛認證書

電動車結構外觀認證

認證編號 CPF04740263056

廠牌 Make	HYUNDAI
車型 Model	KONA ELECTRIC
年份 Year	2021/09
排氣量 Displacement	201
車身號碼 VIN	KMHK281GFNU14****
引擎號碼 Engine Number	無引擎號碼
現況實車里程 Mileage (僅揭露, 不具保證效力)	53,903

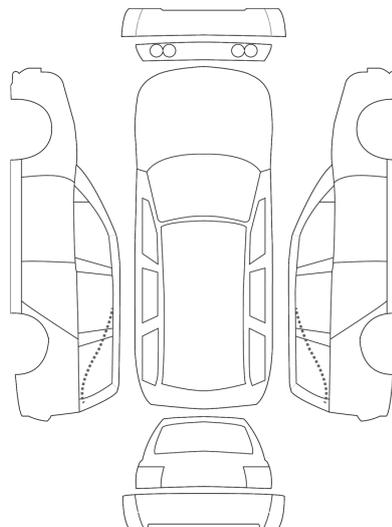
車體外觀圖

本車引擎號碼無異常。 **S** 鈹件鏽蝕、斑剝或鏽穿
本車車身號碼無異常。 **B** 受損面積約一個拳頭(含)以上
本車輛無泡水跡象。 **R** 鈹件校正痕跡
本車體骨架結構無修復跡象。 **X** 更換

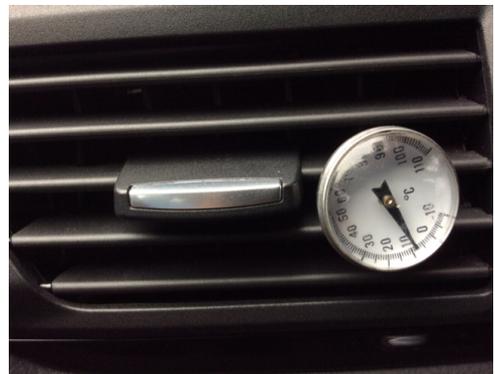
空調溫度

1. 檢查室外氣溫	27°C	2. 後空調冷氣作動中央出風口溫度	無此項目
3. 冷凝器散熱風扇有無運轉異常	正常	4. 前空調冷氣A/C開關燈號	正常
5. 前空調風速開關各段風速	正常	6. 前空調冷氣作動中央出風口溫度	8°C
7. 後空調冷氣A/C開關燈號	無此項目	8. 後空調風速開關各段風速	無此項目
