認證編號 CPF04740263063

## 車輛資料 Vehicle Information

## 車輛認證總結報告 Vehicle Inspection Findings

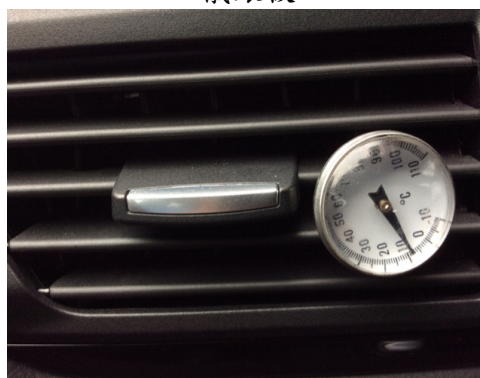
空調溫度

| 5. 前空調風速開關各段風速 | 正常 | 6. 前空調冷氣作動中央出風口溫度 | 8°C |
