認證編號 CPF04740263064

## 車輛資料 Vehicle Information

## 車輛認證總結報告 Vehicle Inspection Findings

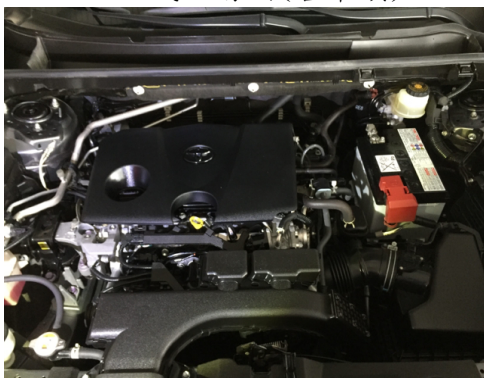
引擎室

| 5. 外觀有無漏油/水跡象 | 正常 | 6. 運轉時有無抖動或異常聲響 | 正常 |
