認證編號 CPF04740263077

車輛資料 Vehicle Information

車輛認證總結報告 Vehicle Inspection Findings

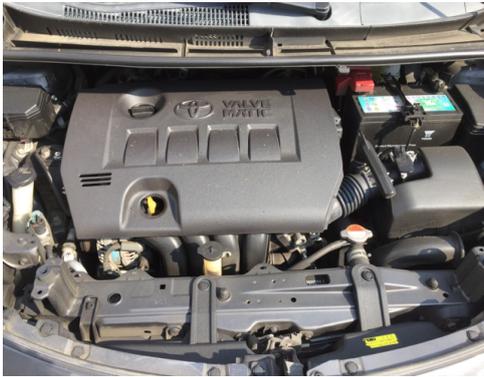
引擎室

1. 運轉時有無冒藍白煙、黑煙	正常	2. 水溫錶(燈)有無異常顯示	正常
3. 警告指示燈有無異常作動	正常	4. 機油油量、油質有無異常	正常
5. 外觀有無漏油/水跡象	正常	6. 運轉時有無抖動或異常聲響	正常
7. 外觀有無修補或龜裂跡象	正常	8. 冷卻風扇作動有無異常	正常
9. 加速有無不順暢或無法加速	正常	10. 高速運轉有無異常聲響	正常
11. 冷卻水有無添加防鏽劑	正常
