YES 車輛認證書

認證編號 CPF04740263078

廠牌 Make	AUDI
車型 Model	Q2
年份 Year	2024/02
排氣量 Displacement	1,498
車身號碼 VIN	WAUZZZGA2RA04****
引擎號碼 Engine Number	無引擎號碼
現況實車里程 Mileage (僅揭露, 不具保證效力)	10,380

車輛認證總結報告 Vehicle Inspection Findings

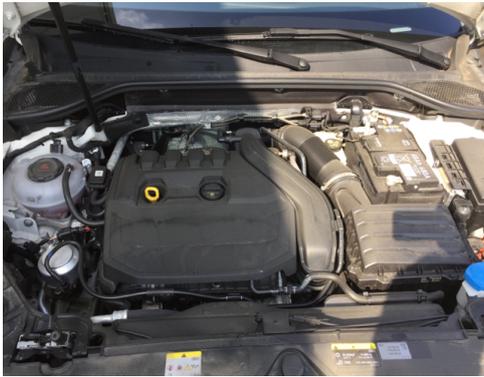
引擎室

1. 運轉時有無冒藍白煙、黑煙	正常	2. 水溫錶(燈)有無異常顯示	正常
3. 警告指示燈有無異常作動	正常	4. 機油油量、油質有無異常	正常
5. 外觀有無漏油/水跡象	正常	6. 運轉時有無抖動或異常聲響	正常
7. 外觀有無修補或龜裂跡象	正常	8. 冷卻風扇作動有無異常	正常
9. 加速有無不順暢或無法加速	正常	10. 高速運轉有無異常聲響	正常
11. 冷卻水有無添加防鏽劑	正常
