# YES 車輛認證書

認證編號 CPF04740263079

| 廠牌 Make | TOYOTA |
| 車型 Model | ALTIS |

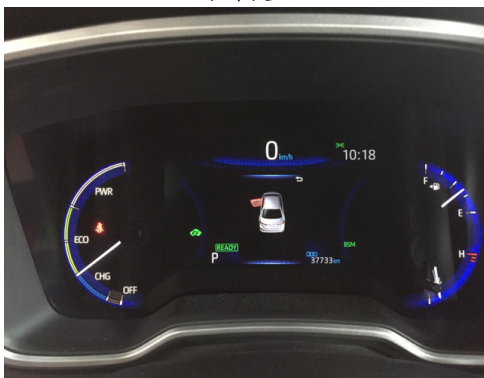
| 現況實車里程 Mileage<br>(僅揭露，不具保證效力) | 37,733 |
