認證編號 CPF04740263083

## 車輛資料 Vehicle Information

## 車輛認證總結報告 Vehicle Inspection Findings

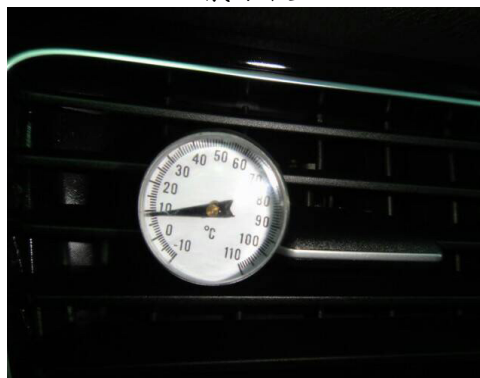
空調溫度

| 5. 前空調風速開關各段風速 | 正常 | 6. 前空調冷氣作動中央出風口溫度 | 8°C |
