YES 車輛認證書

認證編號 CPF04740263092

廠牌 Make	MAZDA
車型 Model	MAZDA3
年份 Year	2023/04
排氣量 Displacement	1,998
車身號碼 VIN	JM7BP2S7A0121****
引擎號碼 Engine Number	無引擎號碼
現況實車里程 Mileage (僅揭露, 不具保證效力)	59,230

車輛認證總結報告 Vehicle Inspection Findings

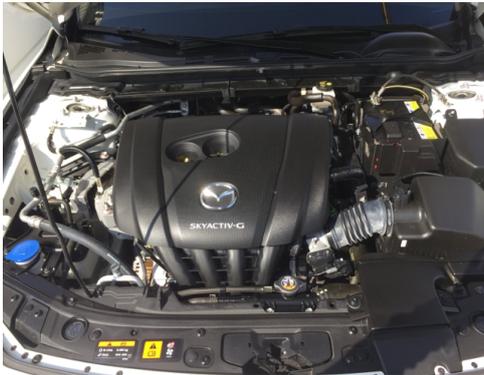
引擎室

1. 運轉時有無冒藍白煙、黑煙	正常	2. 水溫錶(燈)有無異常顯示	正常
3. 警告指示燈有無異常作動	正常	4. 機油油量、油質有無異常	正常
5. 外觀有無漏油/水跡象	正常	6. 運轉時有無抖動或異常聲響	正常
7. 外觀有無修補或龜裂跡象	正常	8. 冷卻風扇作動有無異常	正常
9. 加速有無不順暢或無法加速	正常	10. 高速運轉有無異常聲響	正常
11. 冷卻水有無添加防鏽劑	正常
