認證編號 CPF04740263100

## 車輛資料 Vehicle Information

| 車型 Model | WISH |

## 車輛認證總結報告 Vehicle Inspection Findings

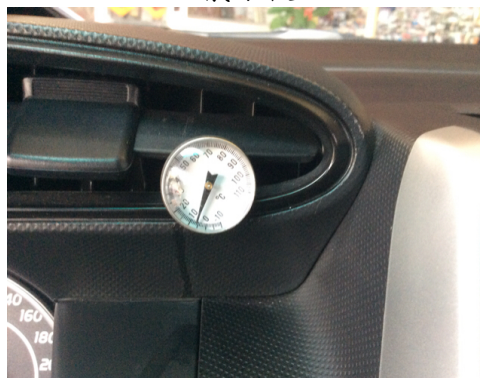
空調溫度

| 5. 前空調風速開關各段風速 | 正常 | 6. 前空調冷氣作動中央出風口溫度 | 8°C |
