# YES 車輛認證書

認證編號 CPF04902237012

| 廠牌 Make | VW |
| 車型 Model | GOLF |

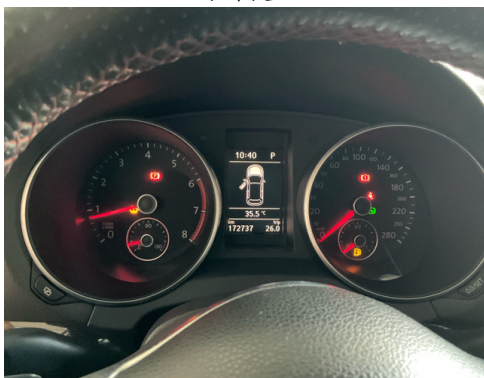
| 現況實車里程 Mileage<br>(僅揭露，不具保證效力) | 172,738 |

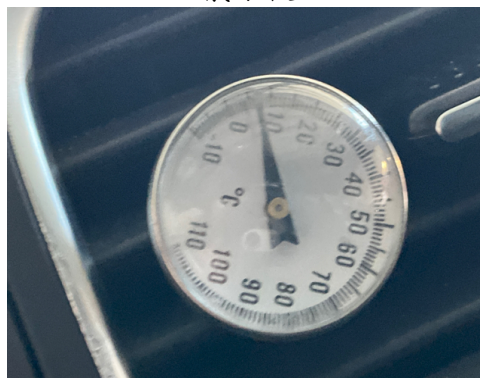
空調溫度

| 查定項目 Inspection Item | 有無異常狀況 Findings | | 備註事項 |
|---|---|---|---|
| 前空調冷氣作動中央出風口溫度 | 6°C | | |
